Dalbro over Funder Å-dal – Tilsynskontrolplan for traditionel betonløsning

TILSYNSNOTAT NR. 4

Rapport Nr. 4
Sag 2790
Dato 2010.03.18
Initialer HR
Deltagere Navn Int Firma
Henrik Rasmussen HR Sahl Arkitekter

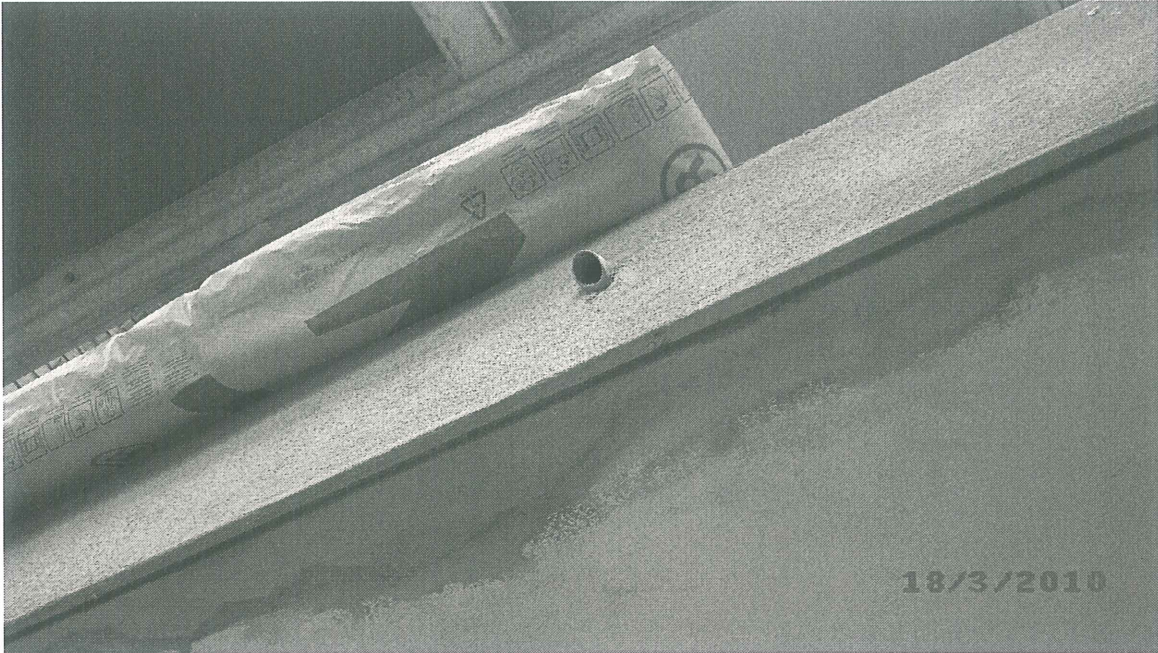
- 1.1. Udspyr er placeret så "drypkant" er tæt mod lodret betonkant - udspyr skal drejes.
- 1.2. Der er beskadiget/revnet en termorude i stuen i lejlighed nr. 27 st. th. under entreprisen udførelse.
- 1.3. Der er ikke udført lodret elastisk fuge imellem puds på søjle og mineraluld/puds på brystning jfr. detalje 504B. Kan elastisk fuge imellem puds på søjle og mineraluld/puds på brystning undlades - kommer der ikke en revne i pudsens?.

Udspyr skal drejes, så "drypkant" kommer længere væk fra lodret betonkant.

- 3.1. Udspyr skal vende rigtigt, så "drypkant" er længst muligt væk fra lodret betonkant.
- 3.2. Defekt termorude skal udskiftes.

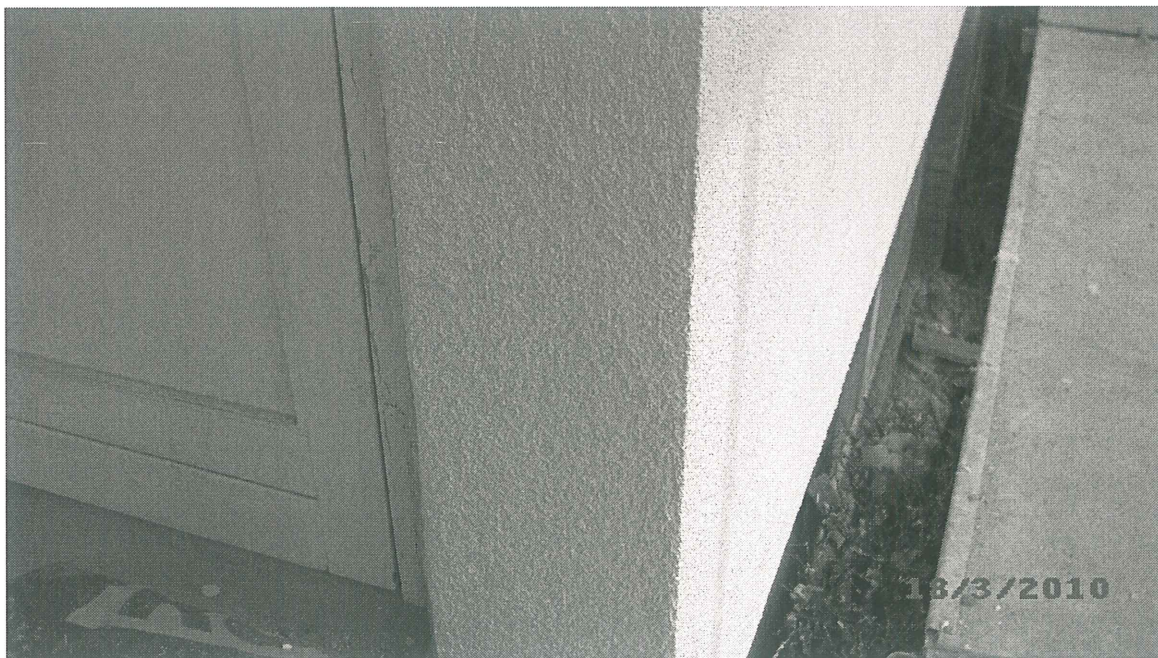
Der er ikke gjort "klar" til lodret elastisk fuge imellem betonsøjle og minealuld/puds jfr. detalje 504B.

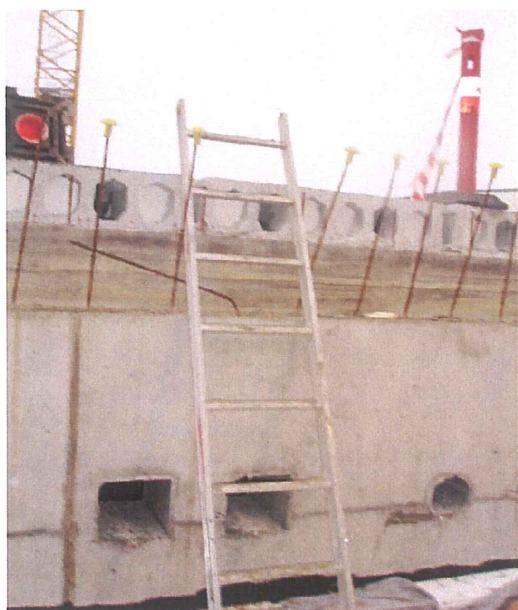
Såfremt der anvendes stige som adgangsvej skal den være fastgjort og således at der er håndfæste ca. 1 m over øverste niveau.

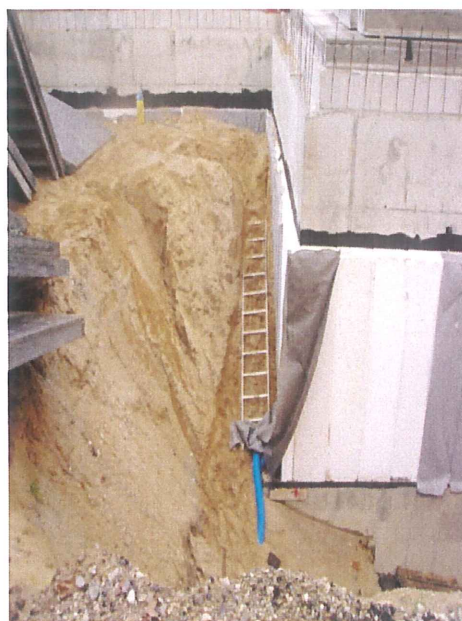
Ikke acceptabel adgangsvej

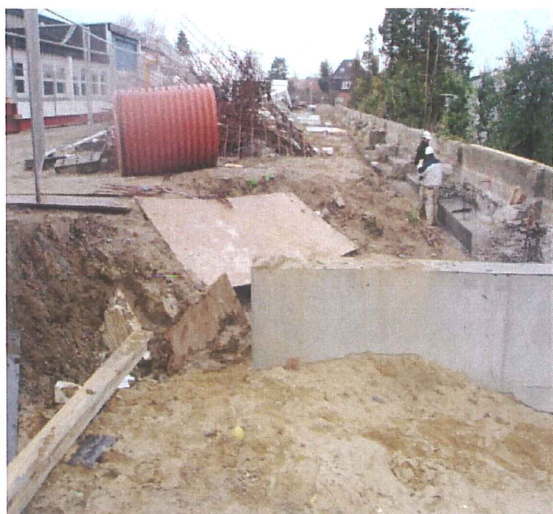
Der skal være sikre og plane adgangsveje
Til bygninger, byggegruber og stilladser
